Zdroje ohrozenia

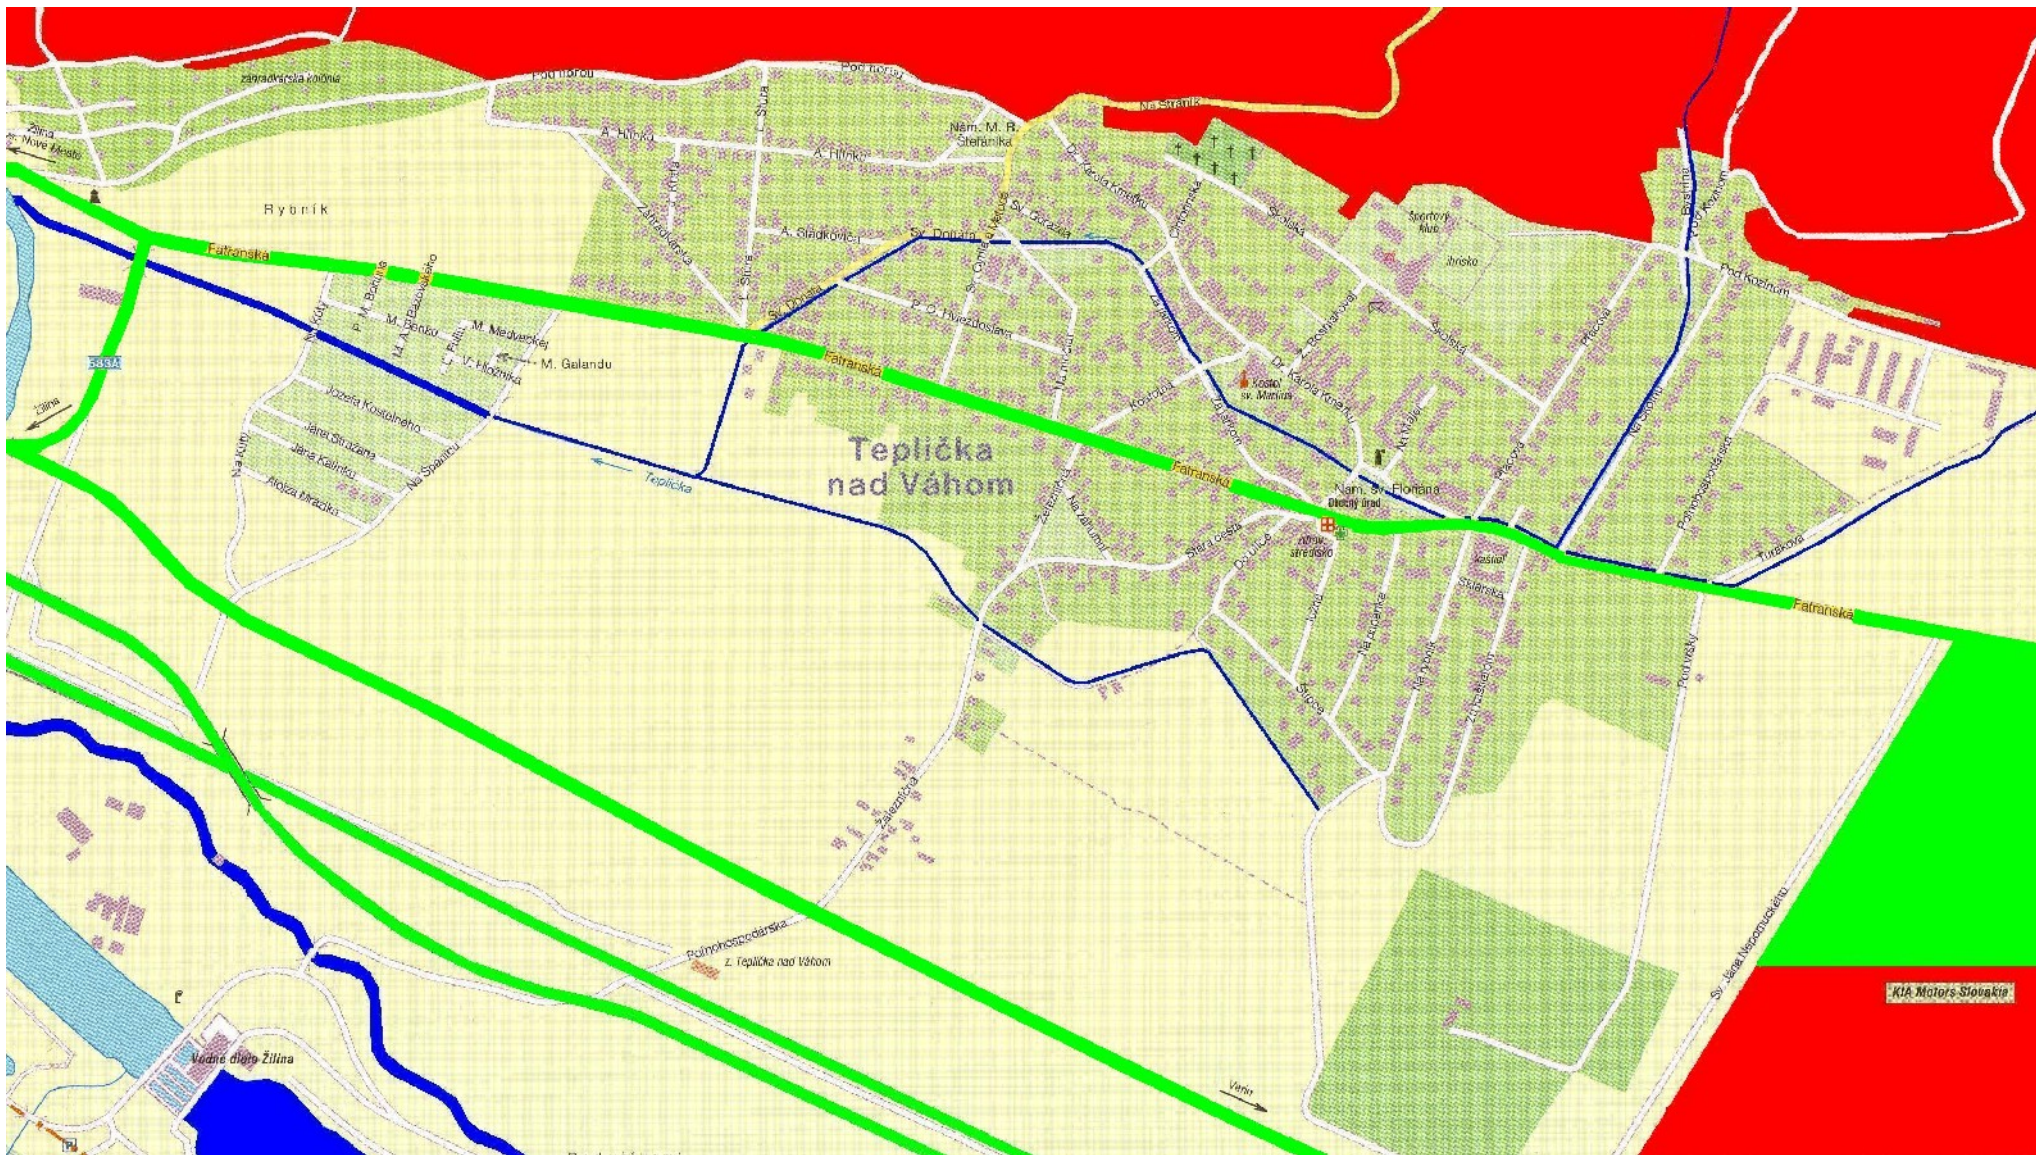
Legenda k mape

Kvadranty	Zdroj ohrozenia

Požiar

Povodeň - záplava

RCHB látky

Požiar:

- Dubeň: severná strana Tepličky nad Váhom je lemovaná po celej dĺžke lesom,
- KIA Motors Slovakia s.r.o.: používanie veľkého množstva chemických látok s vysokou horľavosťou.

Povodeň – záplava:

- Vodné dielo Žilina,
- rieka Váh,
- potok Teplica.

RCHB látky:

- KIA Motors Slovakia s.r.o.: možný únik veľkého množstva nebezpečných látok, napr. Cd, šesťmocný Cr, Ni,
- cestná komunikácia Žilina – Gbeľany (Fatranská): preprava RCHB látok,
- cestná komunikácia Žilina – Varín: preprava RCHB látok,
- železničná trať Žilina – východ Slovenska,
- Považské chemické závody a.s.: možný únik nebezpečných chemických látok.
